# RESTAURÁTORSKÝ ZÁMĚR NA ZÁCHRANU VARHAN

v chrámu sv. Mikuláše ve Kdyni – I. etapa

Zpracoval: Štěpán Svoboda (organolog arcidiecéze pražské)

V Praze, květen - červen 2017

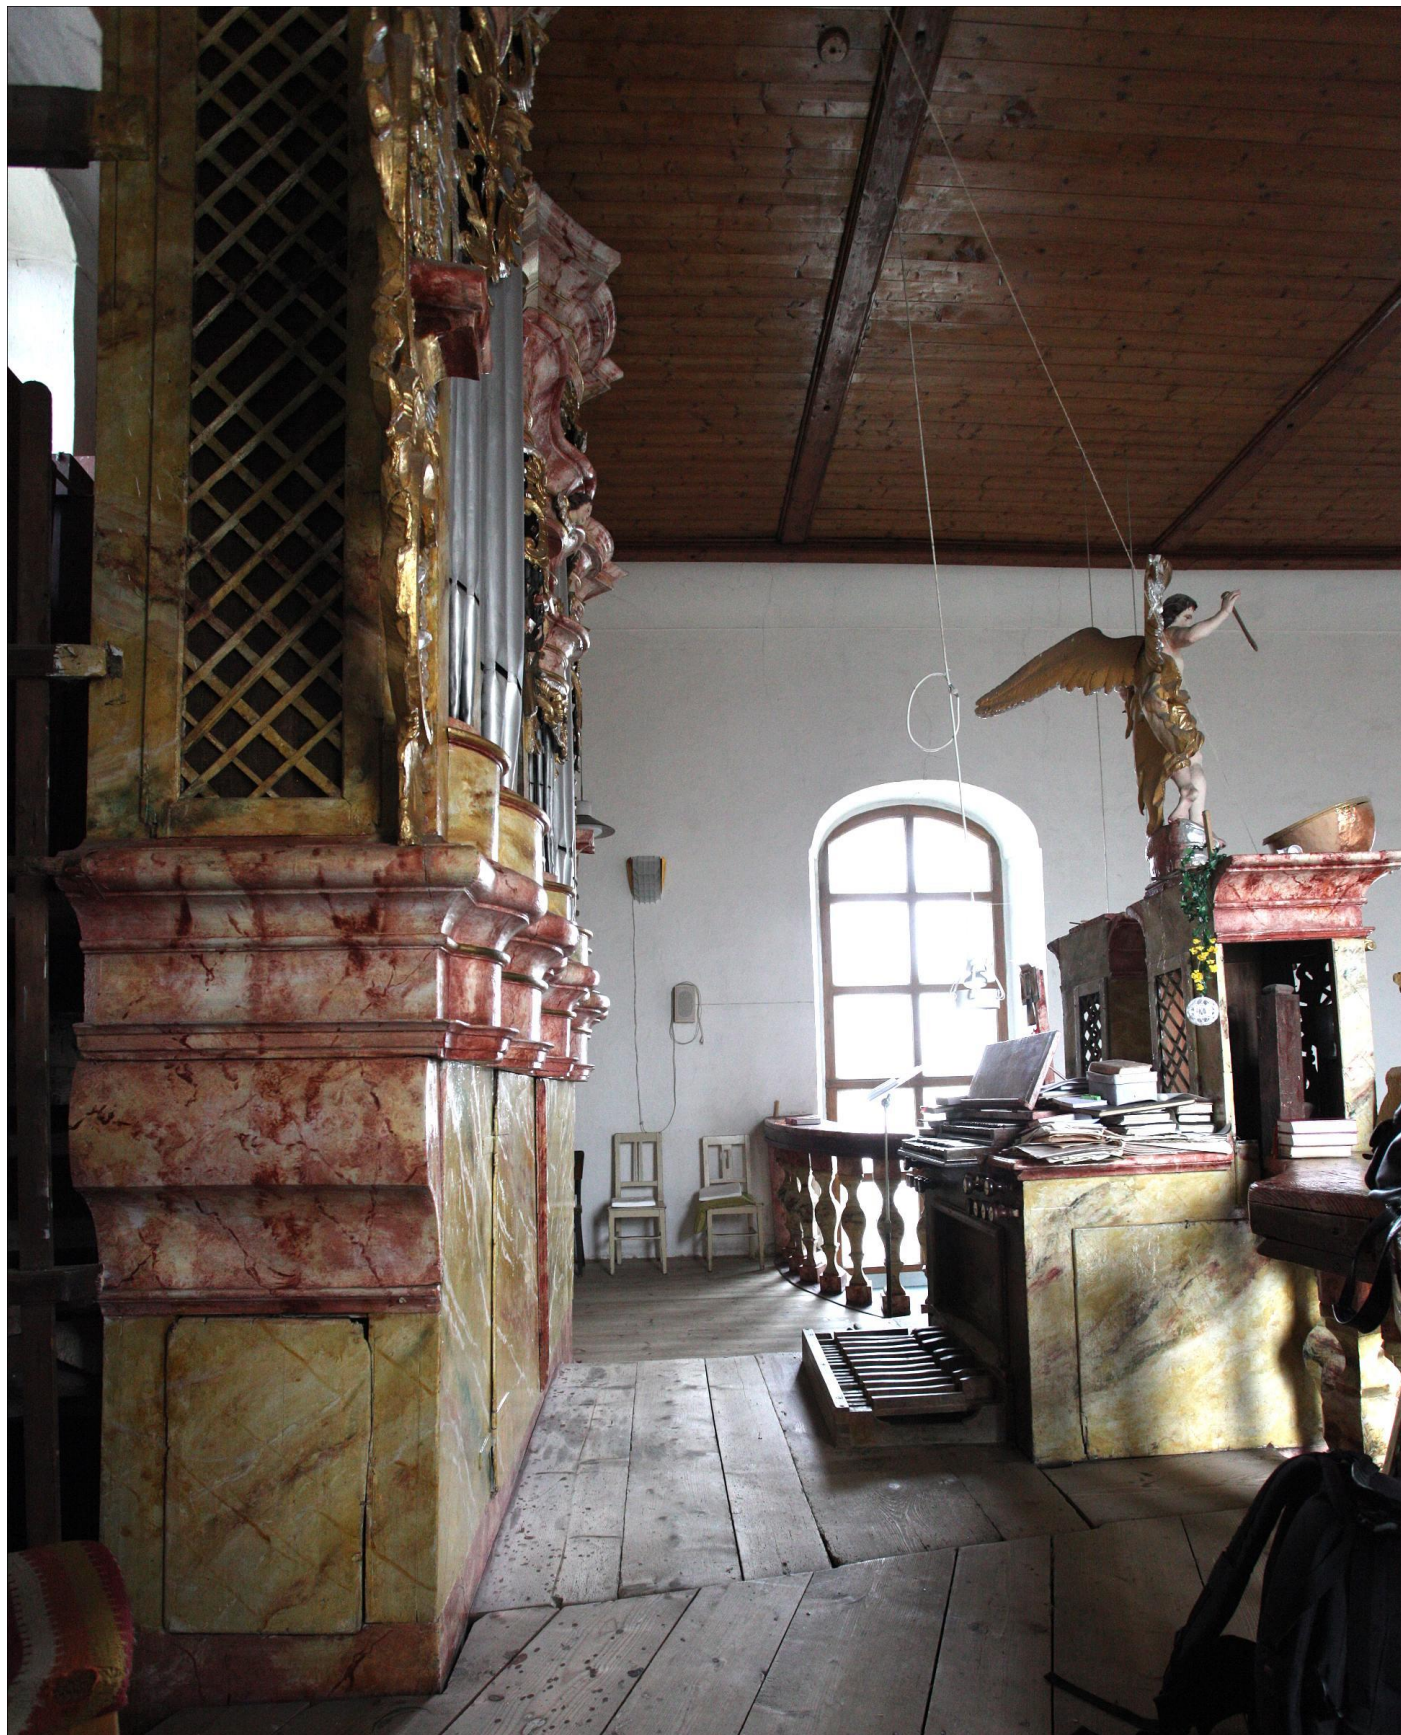
Foto č.1: Rozmístění skříní na kůru

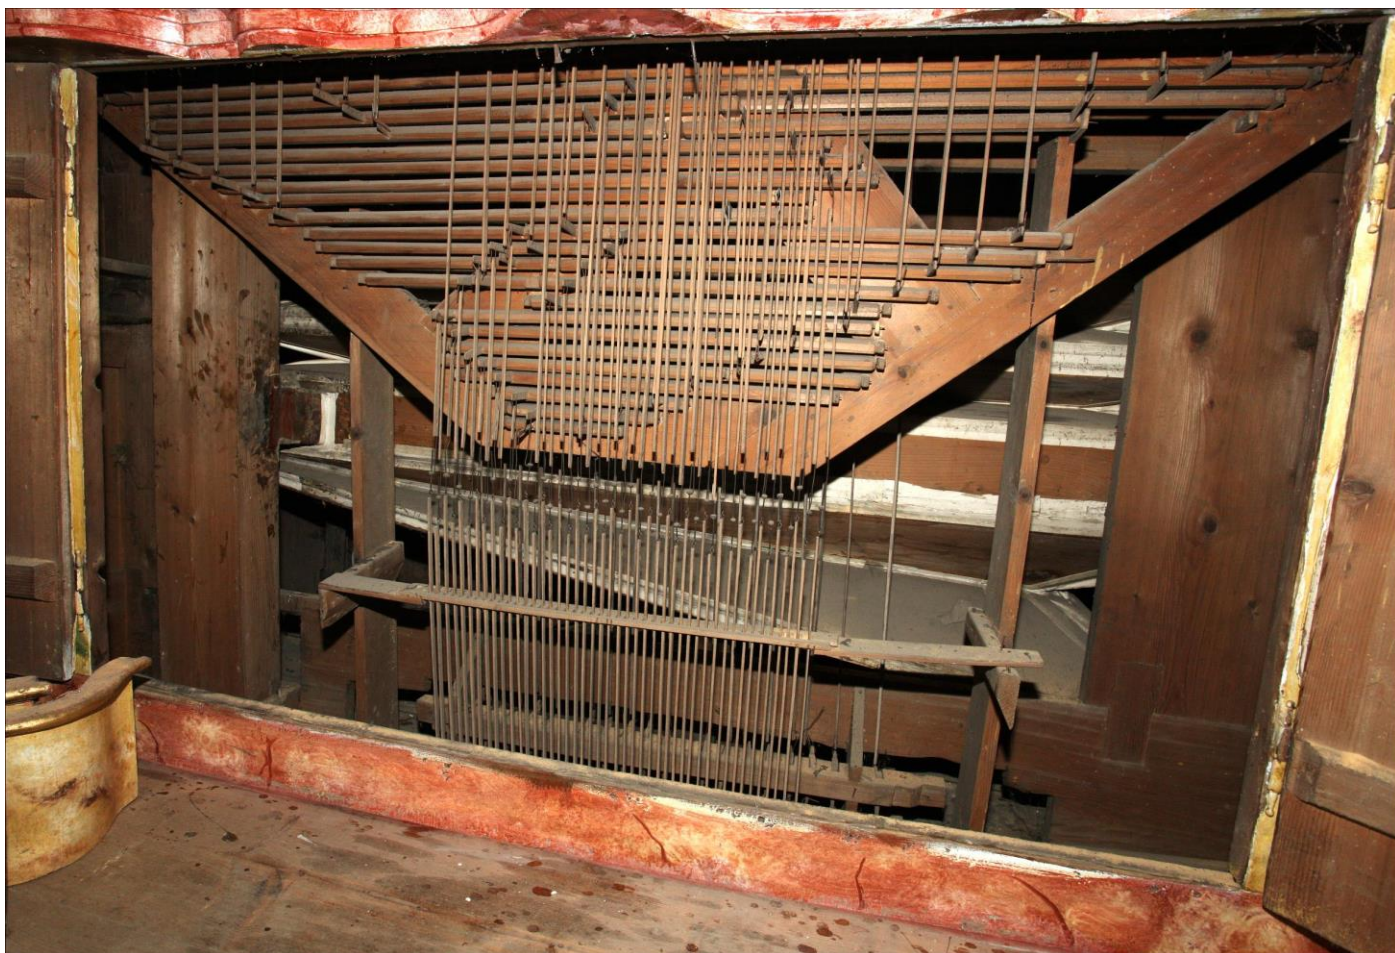
Skříně jsou z měkkého dřeva nepříliš vysoké kvality, řemeslné zpracování spíše horší, s řadou hrubých vyřezání pro průchod traktur a vzduchovodů a s četnými poškozeními od připevněných spojovacích dílů. Postament je poměrně nízký, patrně i z důvodu nutnosti vysoké píšťalové skříně s otevřeným 8' rejstříkem. V přední části je zjevně přepracován a výplně jsou opatřeny panty. Otázku po původnosti vzbuzuje zpracování centrální části velké skříně se dvěma římsami. Boční vyjímatelné výplně hlavní skříně (ale i výplně pozitivu) jsou poškozené opakovanou manipulací a nedrží na svém místě bez zajištění přidanými háčky, hřebky a jiným kováním. Výplně zad hlavní skříně chybí zcela, patrně byly v minulosti tvořeny pouze tkaninou, jak je tomu dodnes na epištolní části zad skříně. Zbylé tkaniny byly odstraněny snad v souvislosti s přestavbou traktury.

Foto č.2: Postament varhan, pohled na vedení traktur, nepůvodní měch, rozvod vzduchu, vyřezané části skříně

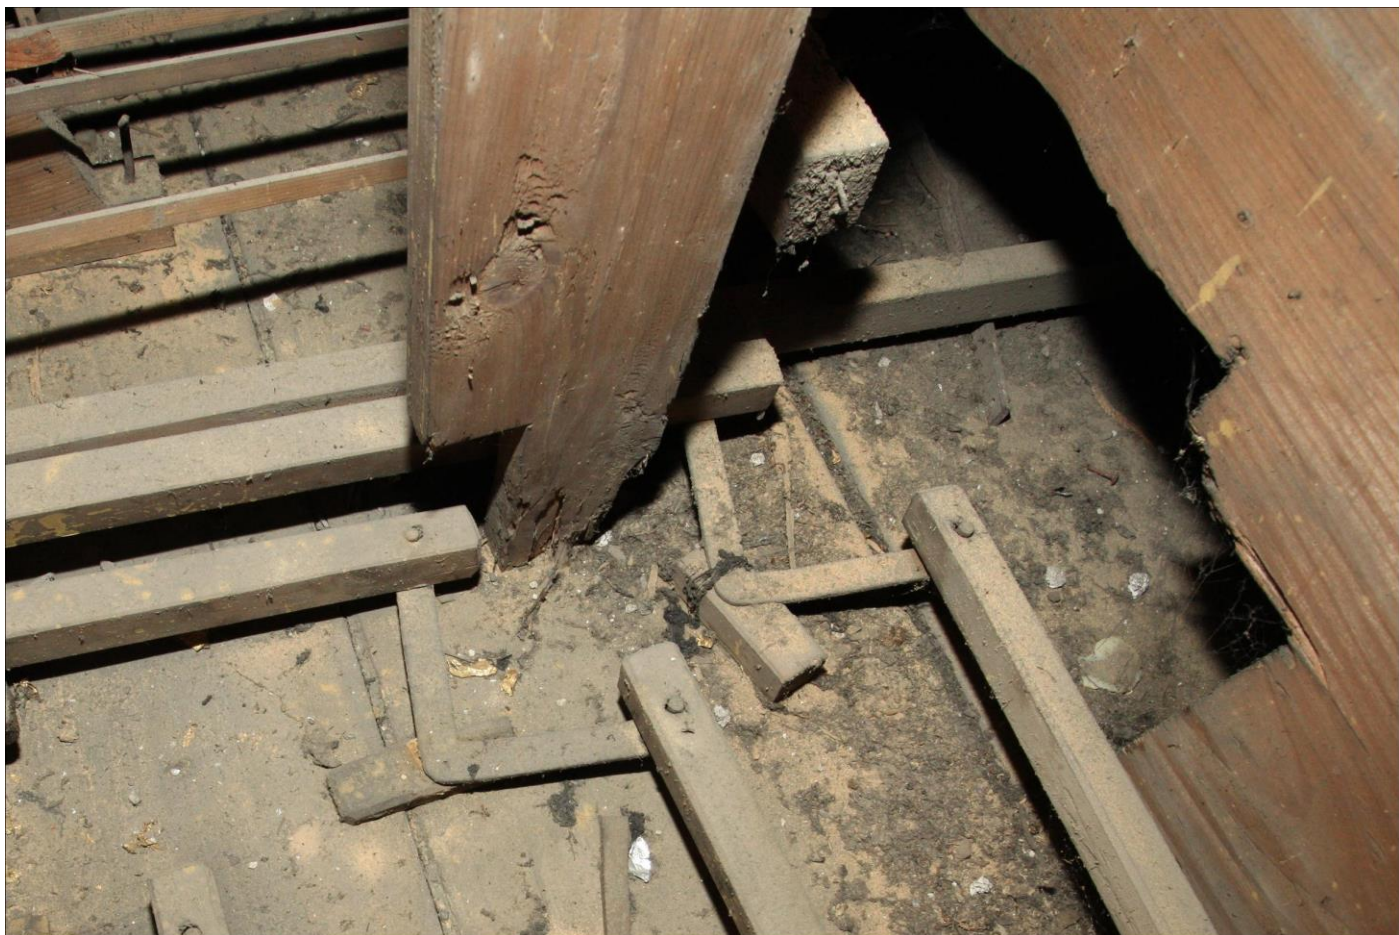
Vnitřní konstrukce, stojky a podpěry pro části stroje v hlavní skříně jsou ledabyly kotvené k podlaze hřebky, jejich nosnost je zpochybněna vyřezáním pro nutný průchod rejstříkové i tónové traktury.

Foto č.3: Vyřezání a oslabení vnitřních konstrukcí, detail vedení rejstříkové traktury s přibitím mezi dvě prkna podlahy

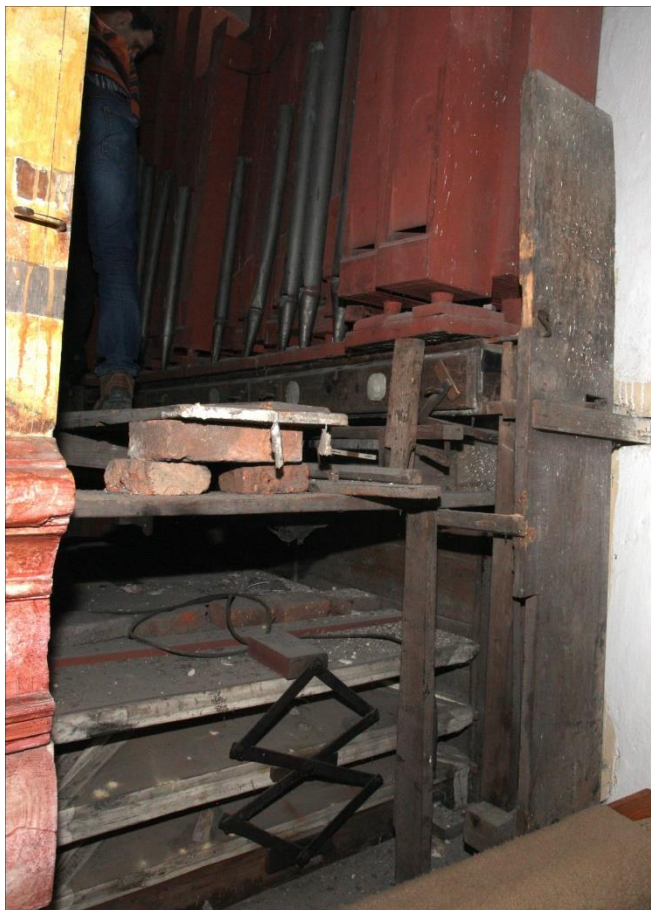
Foto č.4 : Umístění měchu, traktury k pedálu, pedálového stroje a provizorní pochozí lávky

Pro konstrukci pedálu a měchu nelze najít vhodnější termín, než že je „slátaná“ z druhotně použitých dílů různým způsobem k sobě připojených. O logice, řemesle či snad estetickém provedení nelze mluvit. Konstrukce je napadena dřevokazným hmyzem, spoje klížené i spojené nejrozdílnějším kování jsou pochybné pevnosti.

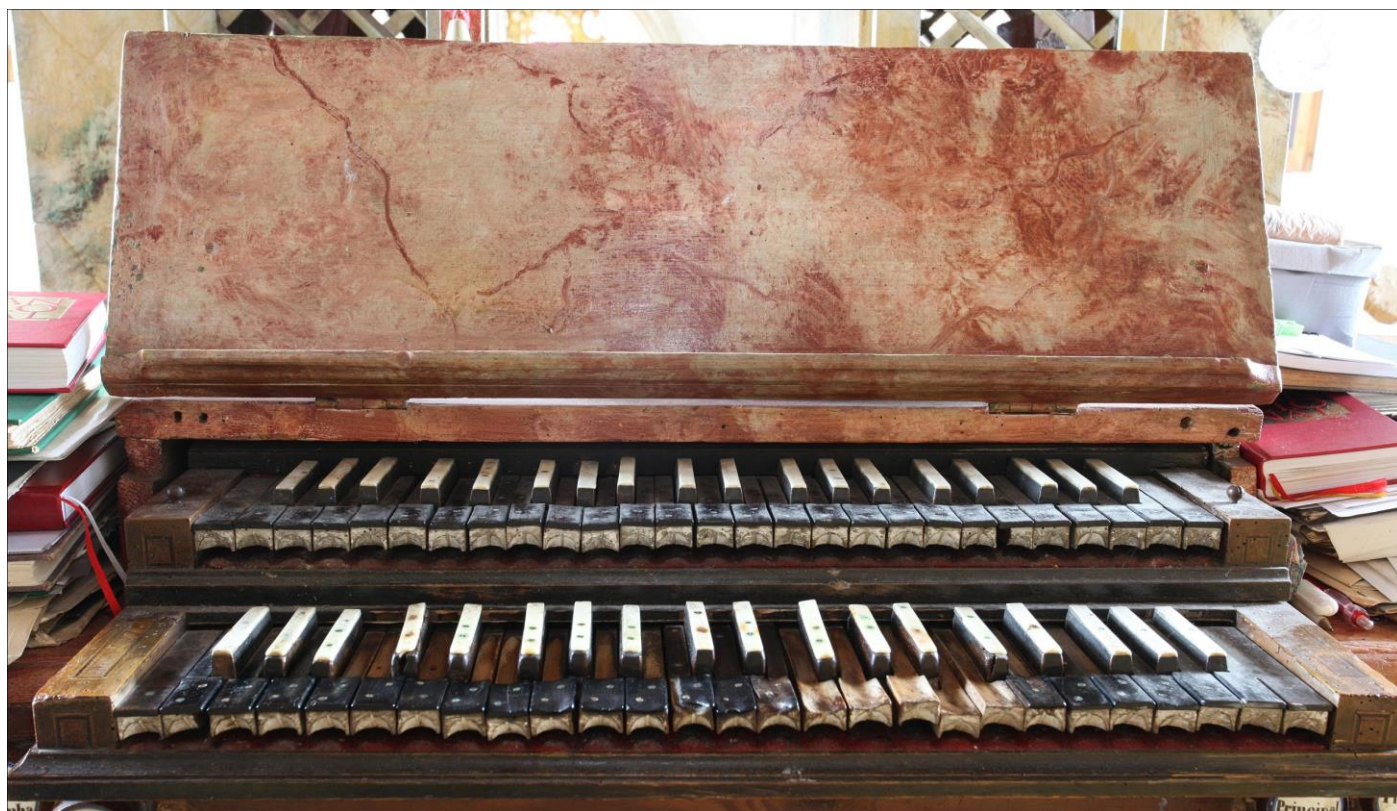
**Klaviatury** jsou typicky Guthovské. Rám a bočnice klaviatur i těla kláves jsou napadeny červotočem, v centrální části jsou těla kláves zcela opotřebována, potahy jsou silně prohmatané. Klávesy vykazují velké boční vůle a nejsou v jedné rovině. Dorazy kláves jsou zteřelé. Potahy celotónové i půltónové jsou extrémně opotřebené a raritně připevněné k tělům kláves mosaznými šroubky. Řada potahů je odtržena od těl. Spojka manuálů je téměř nefunkční.

Foto č.5: Celkový pohled na klaviatury

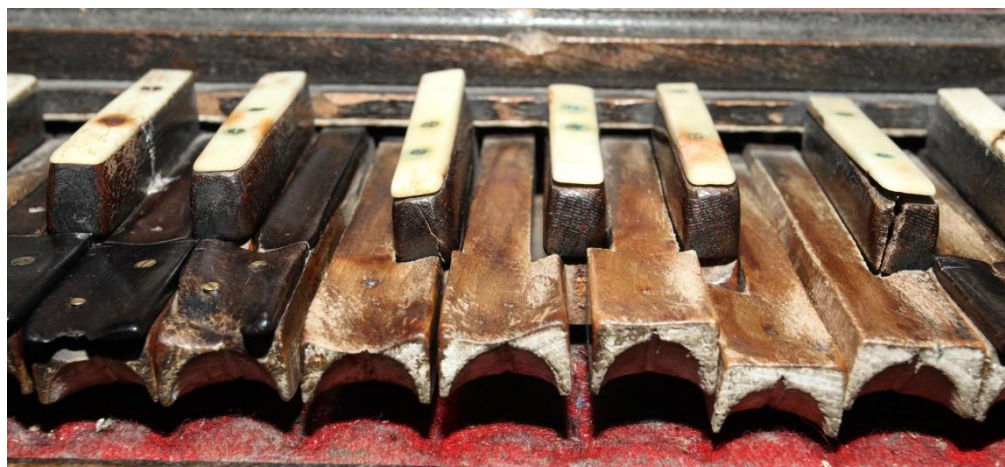
Foto č.6: Extrémní opotřebení potahů klaviatur, chybějící potahy celotónových kláves, patrné i kuriózní připevnění potahu k tělům kláves mosaznými vruty

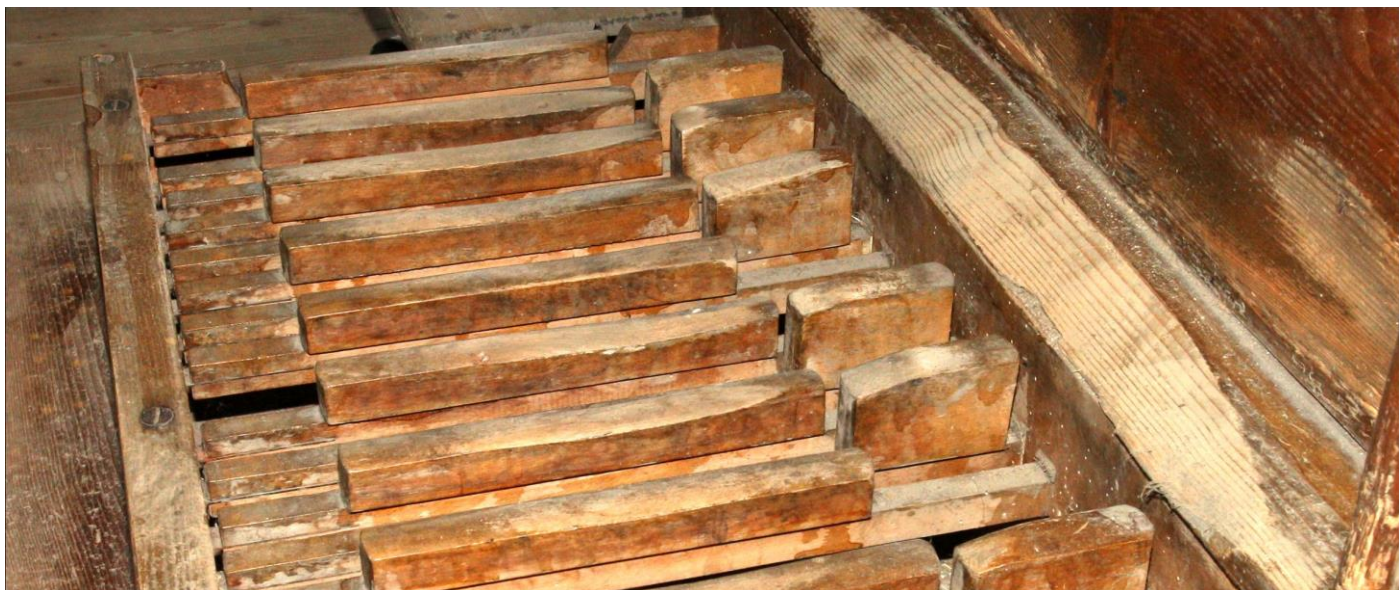
**Pedálová klaviatura** je novější, hlučná – průchody rámem nejsou okožené, náklížky púltónové i celotónové jsou ošlapané. Značně ošlapaná je výplň hracího stolu nad pedálnicí.

Foto č.7: Detail opotřebení náklížků pedálové klaviatury, opotřebení prahu výplně

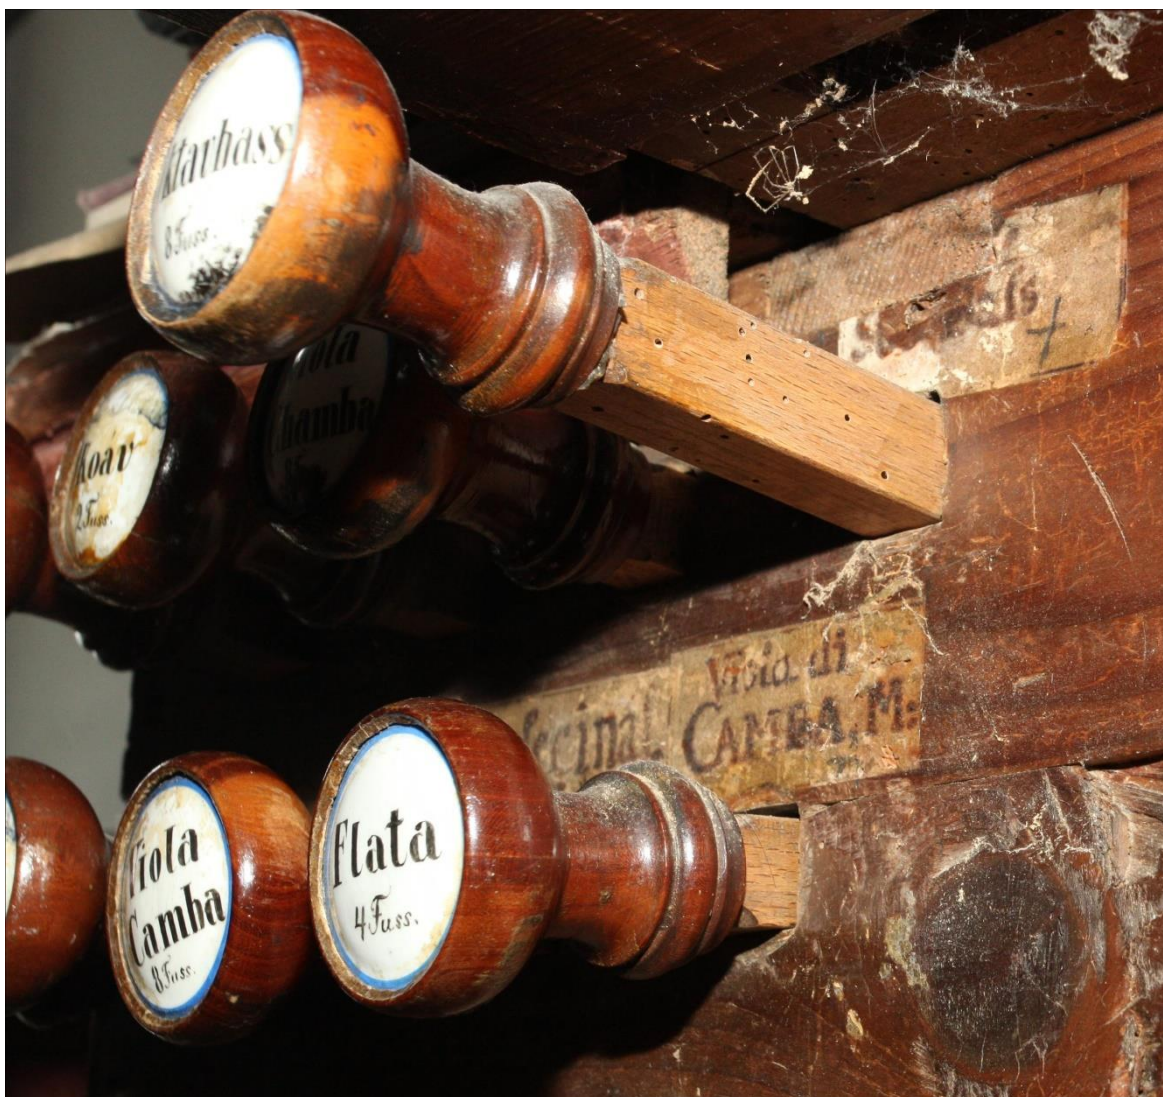
**Manubria** jsou nepůvodní (Červenka?) s terčíky s názvy rejstříků vsazenými do čela manubria. Nad spodní řadou manubrií jsou zachované staré rejstříkové štítky. Horní řada štítků se nezachovala.

Foto č. 8:  
Manubria a  
rejstříkové štítky

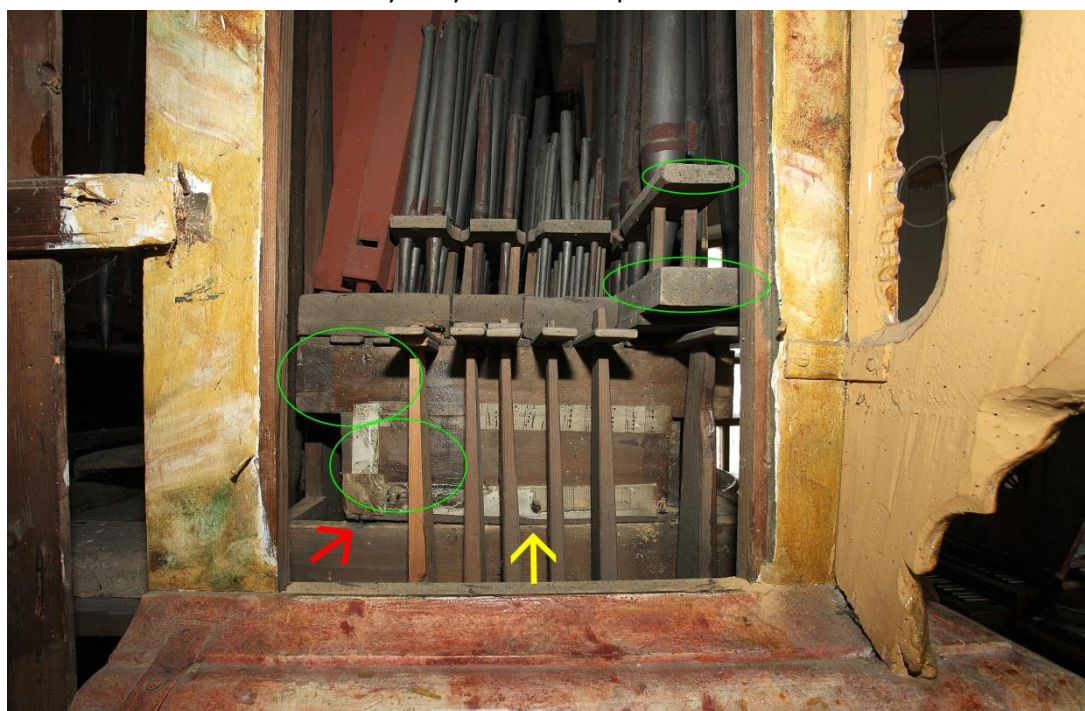
**Vzdušnice hlavního stroje** je ucpávkové konstrukce a je umístěna v úrovni prospektu na třech trámcích kotvených do varhanní skříně. Tyto nosné trávce jsou napadeny červotočem. Vzdušnice je značně příčně (předozadně) a podélně prohnuta a na evangelní straně je její zadní část (včetně ventilové komory) odtržena od trávce, kde vznikla dilatace cca 10 mm. To má souvislost s výrazným nahnutím píšťalového fondu v zadní části vzdušnice směrem vpřed.

Foto č. 9:  
červená šipka – odtržení  
vzdušnice od uložení

žlutá šipka – prasknuté  
dno ventilové komory  
v místě ohybu a pnutí

zelené elipsy – místa  
extrémního napadení  
červotočem

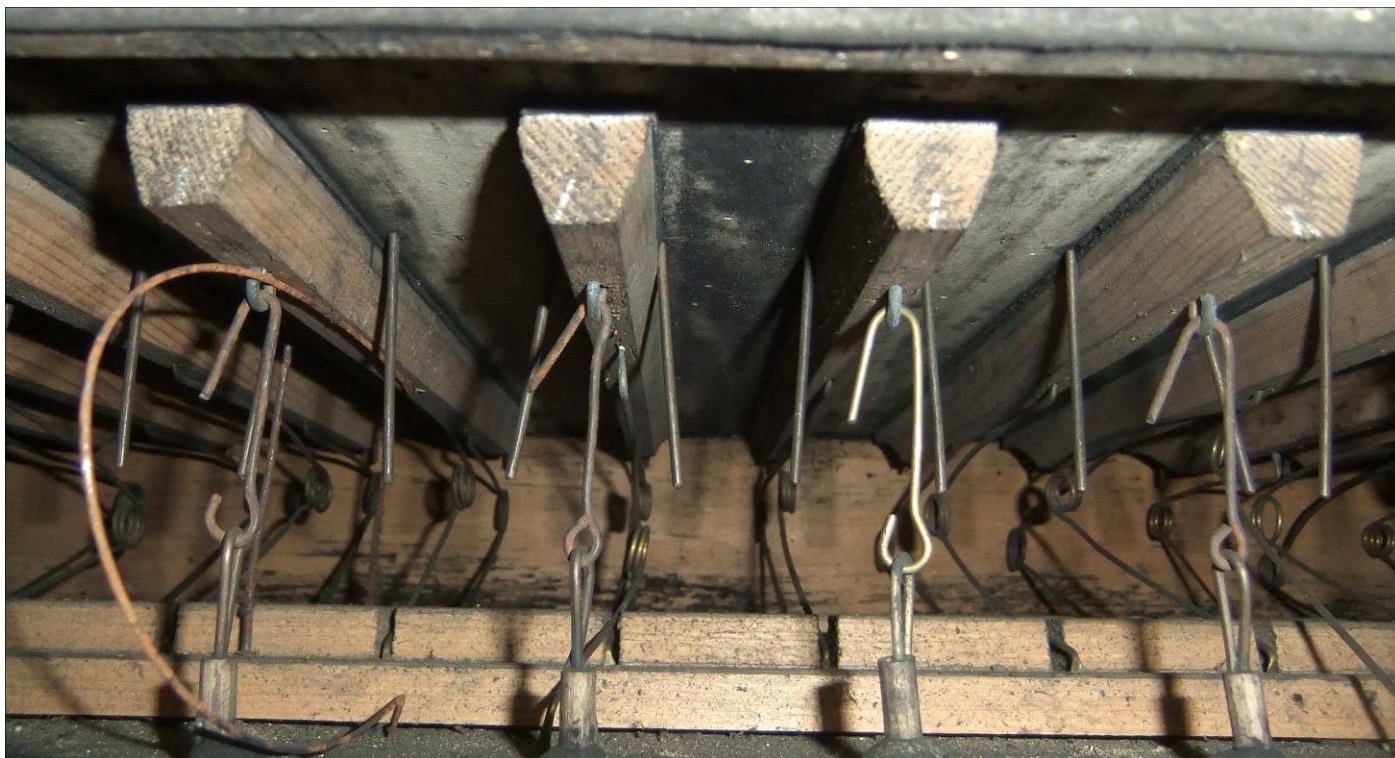
Ventilová komora je umístěna vpředu pod prospektem. Boky i dno ventilové komory je z borovice, masivně napadené a poškozené červotočem, četné papírové a kožené přelepy hran, spojů a ploch. Vnitřní horní plocha ventilové komory je polepena papírem. Přívodní vzduchový kanál ústí do ventilové komory zespoda na epištolní straně vzdušnice. Víka ventilových komor jsou tři a jsou zajištěna dřevěnými přezkami kotvenými do rámu vzdušnice nahore a do dna ventilové komory dole. Okožení vík komory je zteřelé, značné úniky vzduchu.

Ventily jsou smrkové, dnes jsou vsazované a není stop po dřívějším jiném způsobu upevnění. Ventily mají boční vedení z mosazi. Okožení ventilů je dvojité, kůže je zteřelá a začernalá. Ventilová pera jsou mosazná, různé provenience. Spodní okraje ventilových per jsou ukotveny v liště z listnatého dřeva. Esovitě spojky mezi očkem ventilu a očkem pulpetové průchodky jsou mosazné. Veškeré kování ve ventilové komoře je středně silně zkorodované. Pulpety jsou nepůvodní, místy vyspravované.

Foto č. 10 – pohled do ventilové komory hlavního stroje

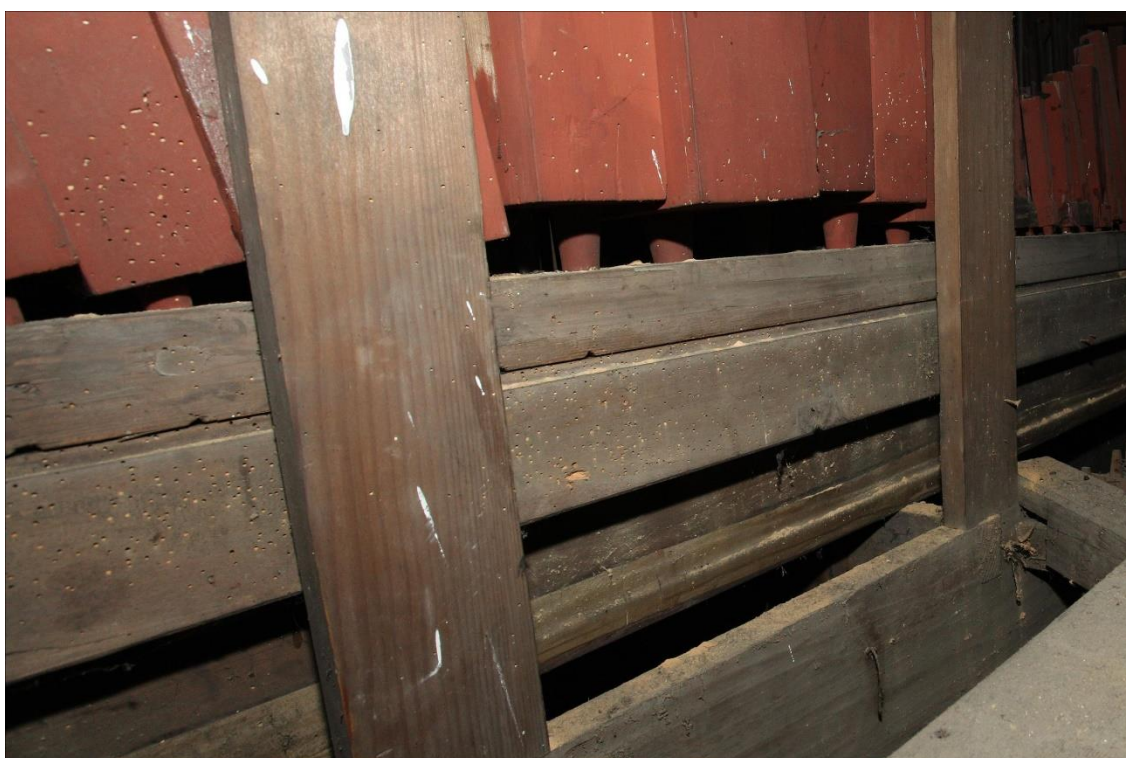
Rám vzdušnice je z listnatého dřeva (ne dub) a je výrazně napaden červotočem, ucpávky jsou z měkkého dřeva a rovněž značně napadené červotočem.

Foto č.11: Masivní napadení vzdušnice a píšťal červotočem

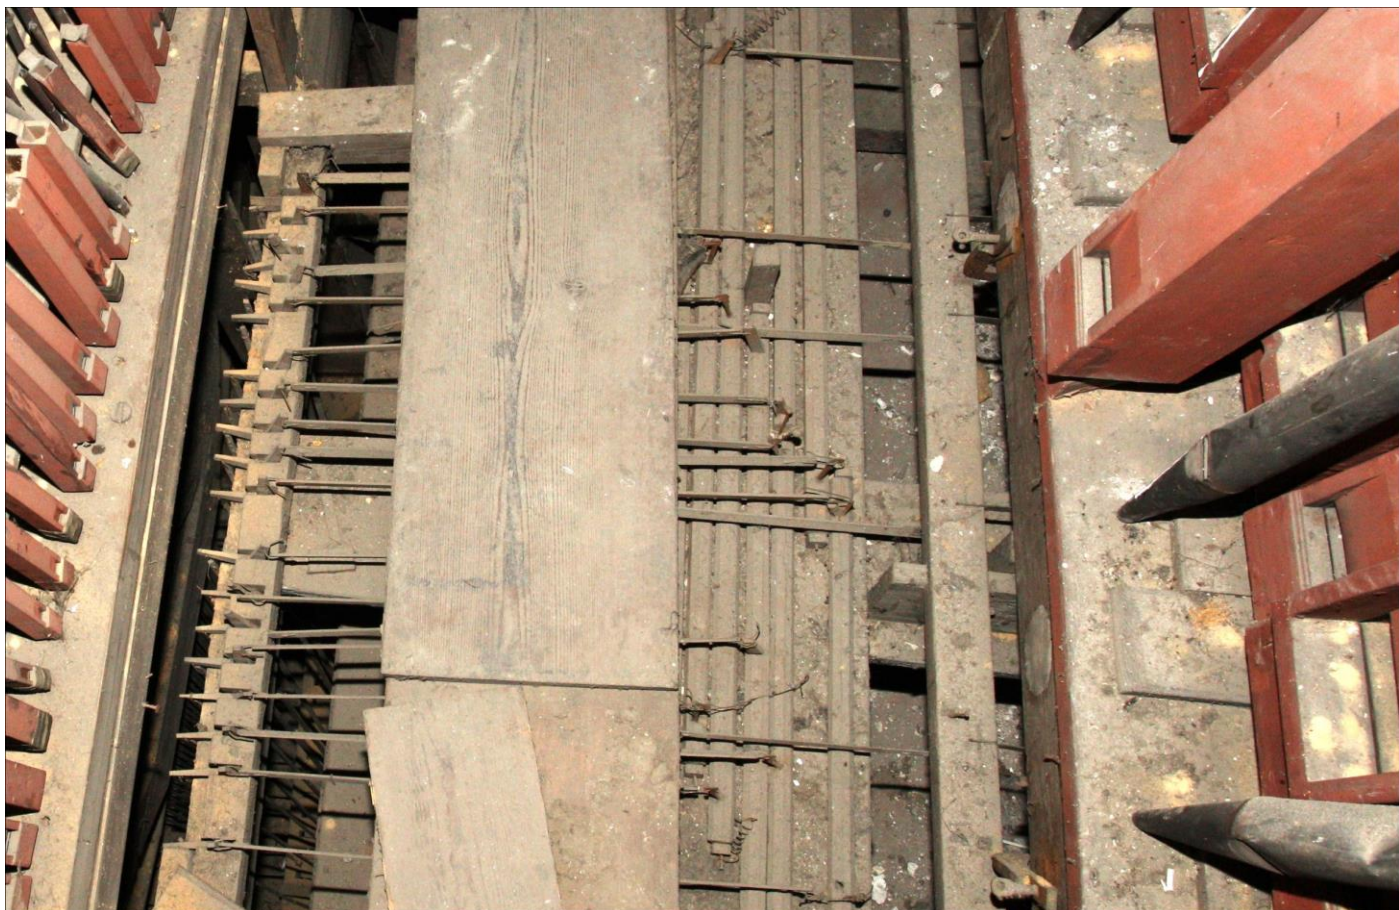
Foto č. 12: Přestavěná pedálová traktura

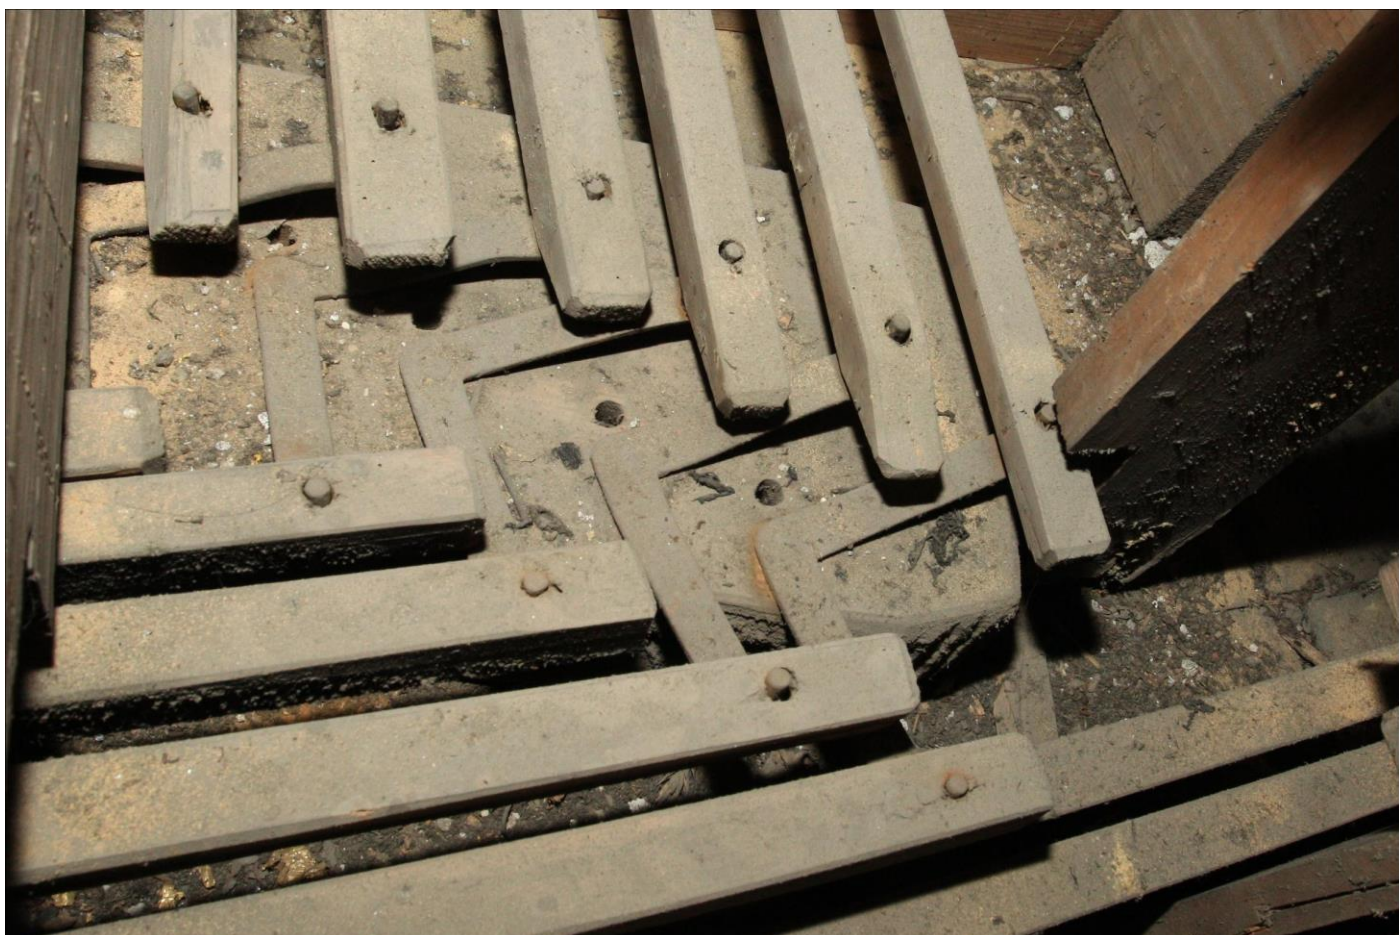
**Rejstříková traktura** je opotřebovaná, vykazuje značné vůle v ložiskách šavlí v hracím stole, v ložiskách úhelníků přibitých k trámům či prostě jen k podlaze.

Foto č. 13: Vedení rejstříkové traktury hlavního stroje, stopy po zamýšleném jiném umístění

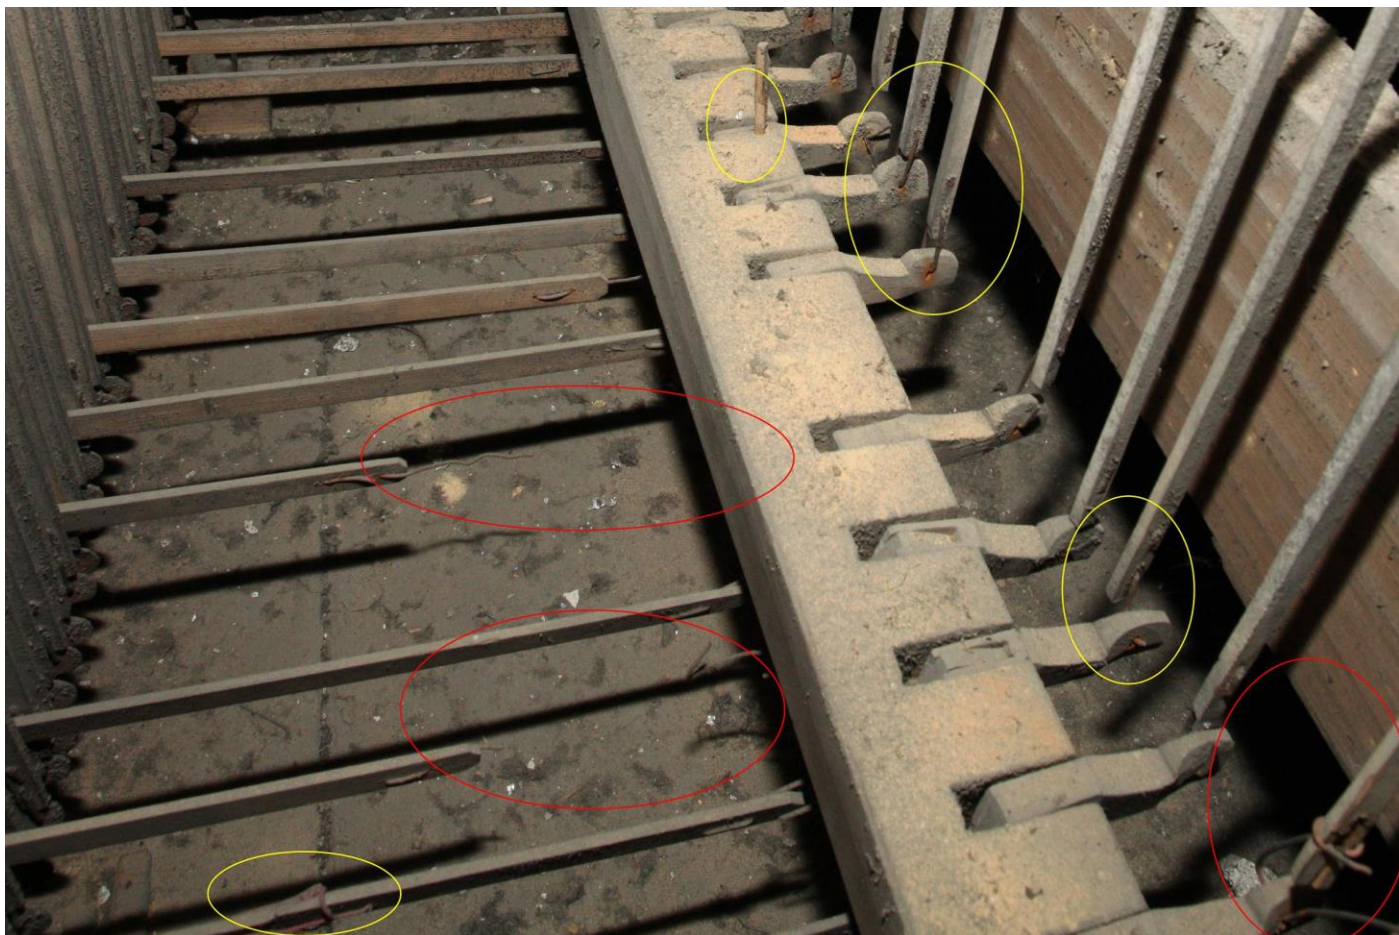
Tónová traktura všech strojů je značně zanesena nečistotami, opotřebovaná, veškeré kovové části jsou zoxidované, hřidelnice, hřidele a kameny jsou napadeny a poškozeny červotočem, vázací železné dráty jsou silně zoxidované, na mnoha místech přetržené a znovu navázané v drtivé většině provizorně a neodborně.

Foto č. 14: Poškození tónové traktury pedálu (přelomené dráty, provizorní vázání, koroze, opotřebování)

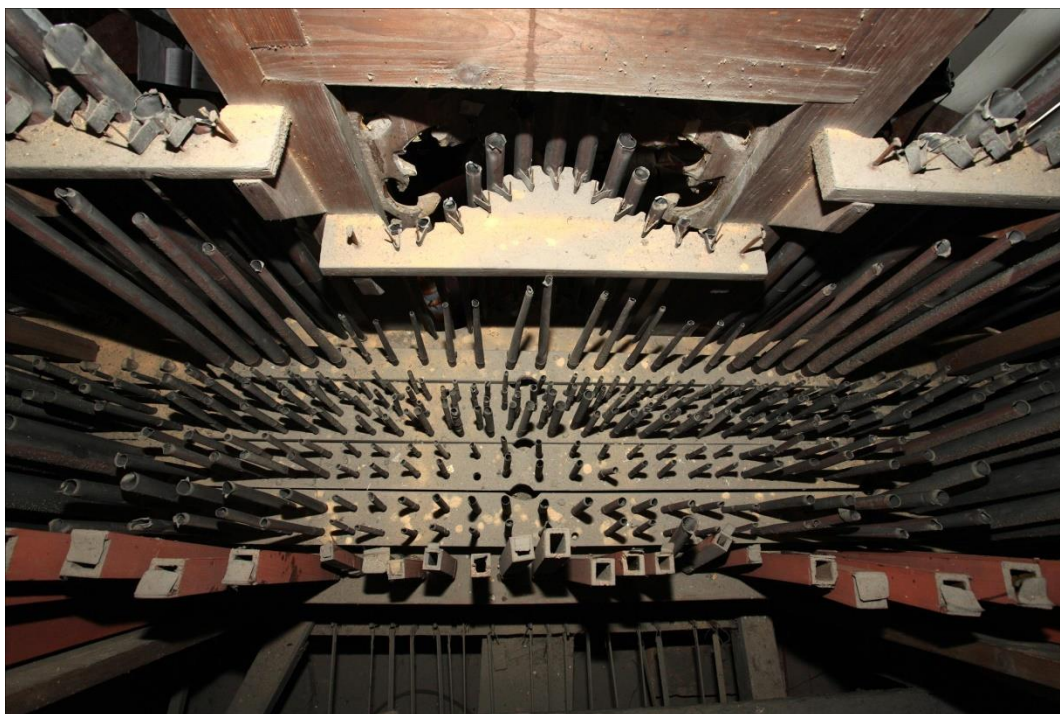
Foto č. 15:

Píšťaliště hlavního stroje, patrný masivní výskyt červotoče na lavičkách a prospektových věšácích

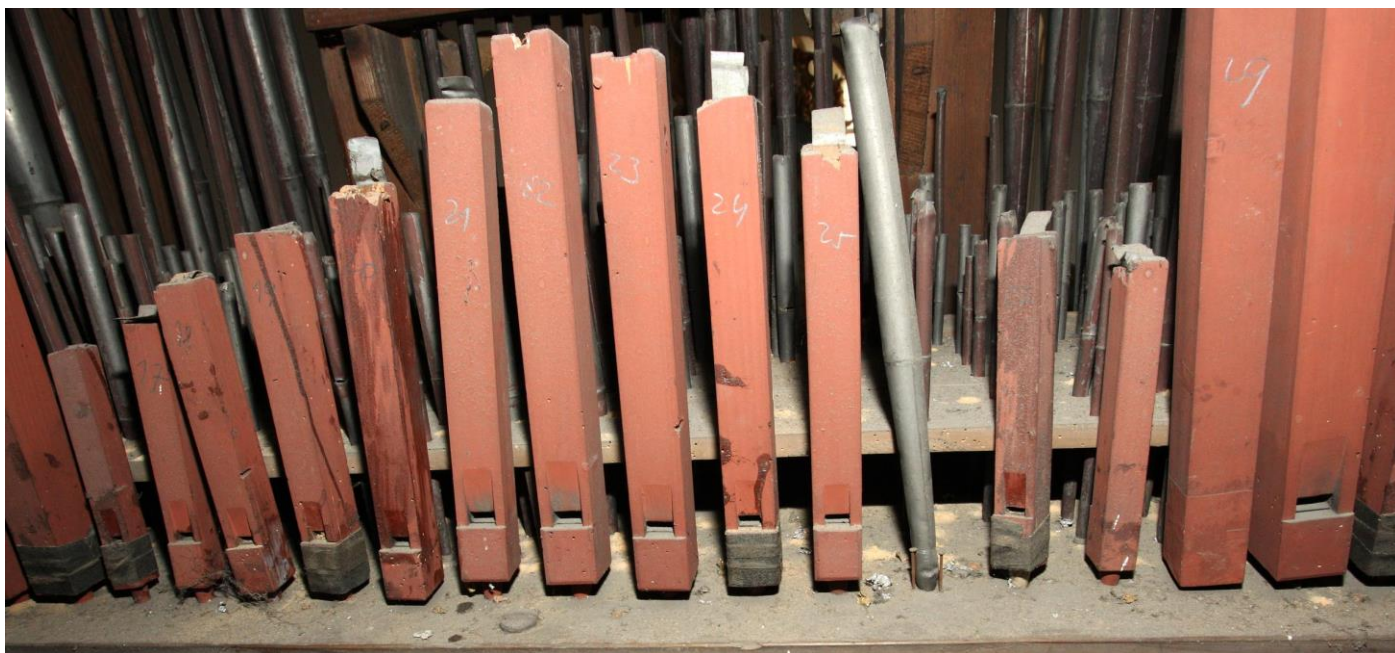
**Dřevěné píšťaly** obou kopul pozitivu a rejstříku „Echo“ jsou silně napadené červotočem, druhotně natřené červenou bolusovou barvou, horní konce (zejména u rejstříku „Echo“) jsou opakovaně ořezávané. Okožení zátek je zteřelé. Pedálové píšťaly jsou částečně guthovské provenience a rovněž ve špatném stavu vinou napadení červotočem. Rovněž jsou natřeny červenou bolusovou barvou.

Foto č. 16: Píšťaly rejstříku „Echo“ – natření červenou barvou, „okousané“ horní konce, textilní páskou připevněné předkrývky

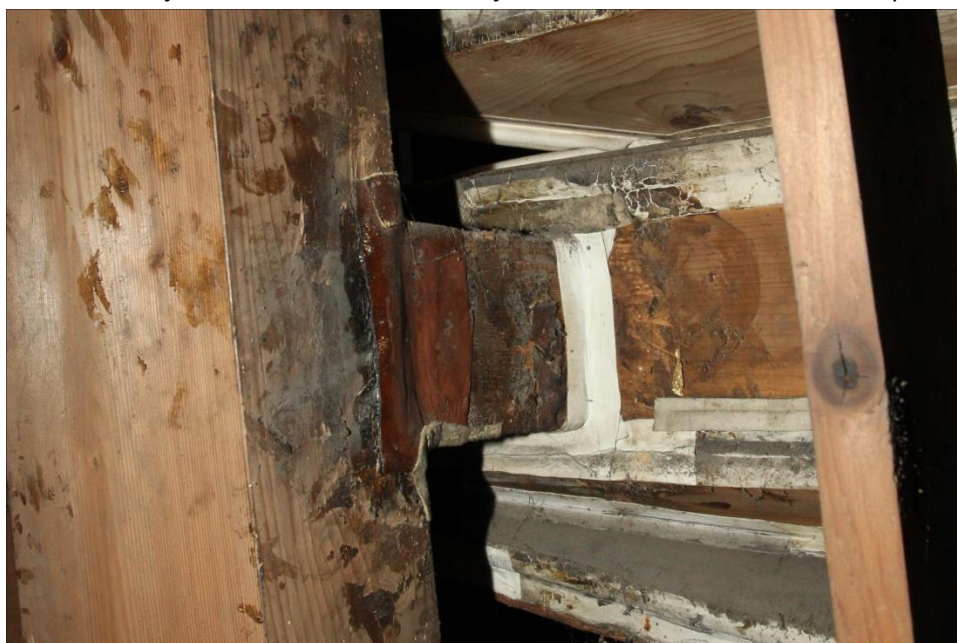
Nástroj je opatřen jedním nepůvodním magazínovým měchem umístěným za varhanní skříní. Měch vykazuje defekty v okožení s četnými lokálními vysprávkami. Vzduchové kanály jsou výrazně napadené červotočem a značně netěsné, na mnoha místech jsou polepeny papírem a kůží v několika vrstvách.

Foto č. 17: Detail okožení měchu a připojení hlavního kanálu s četnými vysprávkami a tmelením
